# 广东广雅中学花都校区建设工程（二期） 水土保持监测总结报告

建设单位：广州市花都区教育局

监测单位：广东河海工程咨询有限公司

编制时间：2022年1月

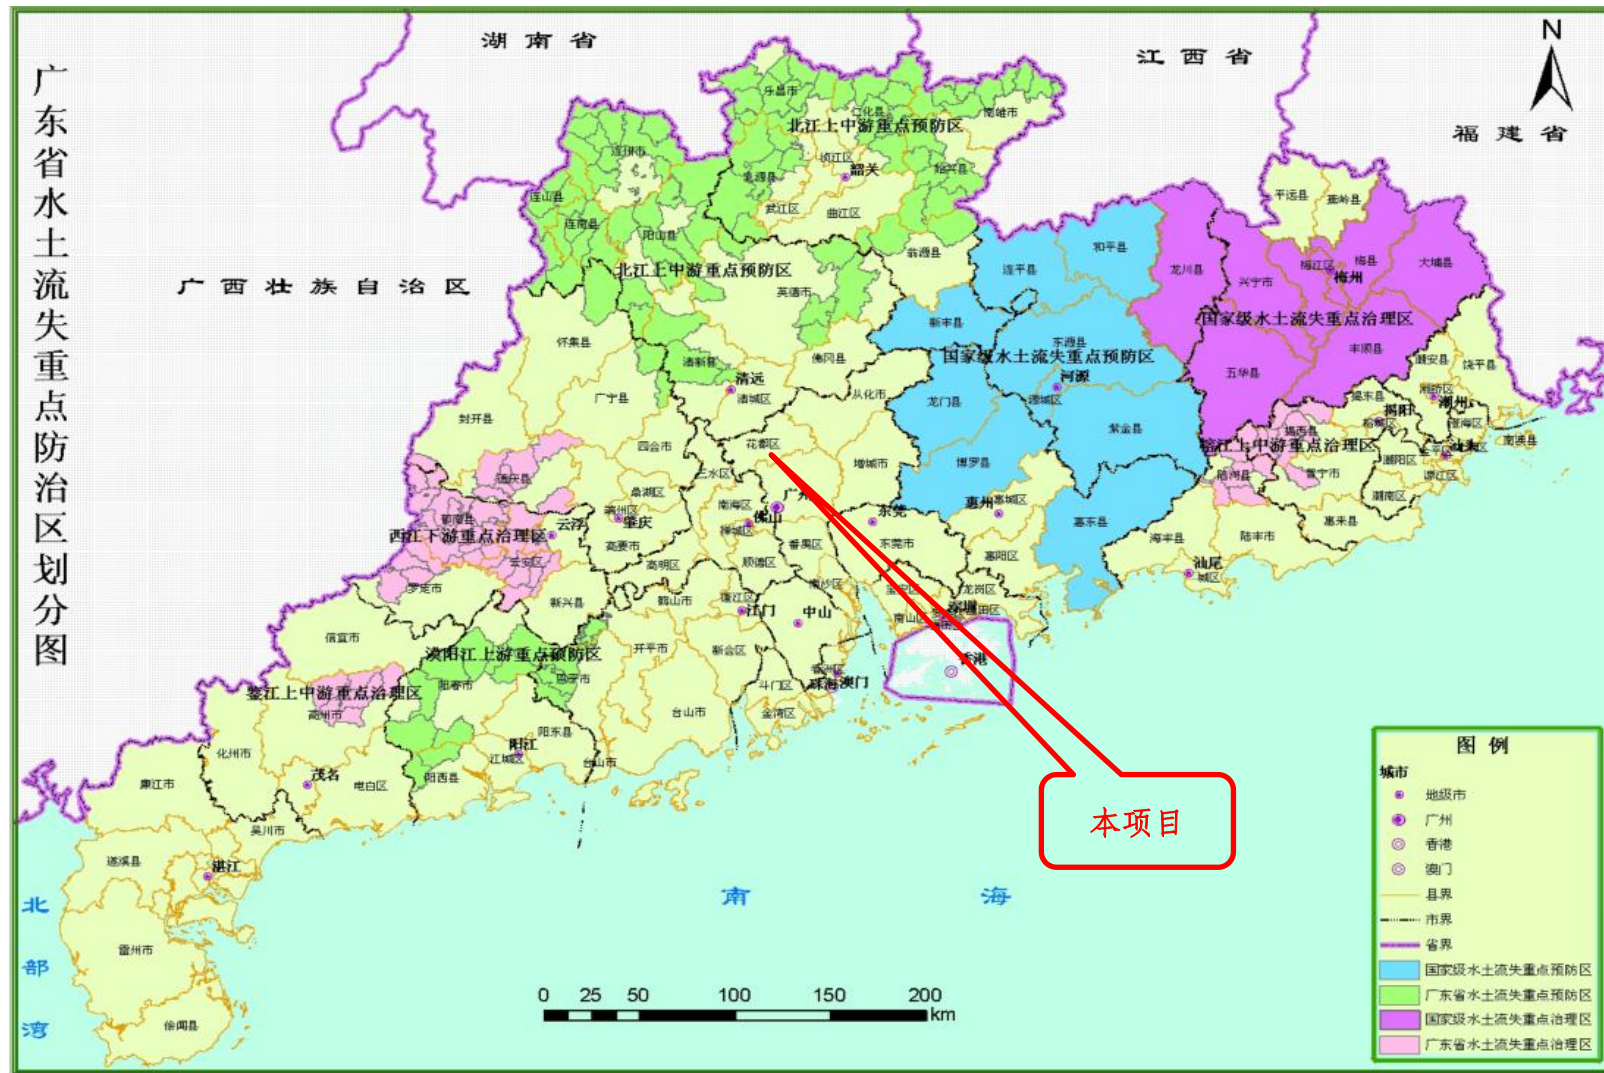
图 1-1 项目区所属水土流失重点防治区划图

根据《全国水土保持规划国家级水土流失重点预防区和重点治理区复核划分成果》和《广东省水利厅关于划分省级水土流失重点预防区和重点治理区的公告》，项目区不属国家级和广东省水土流失重点预防区和重点治理区。见下图 1-1 所示。

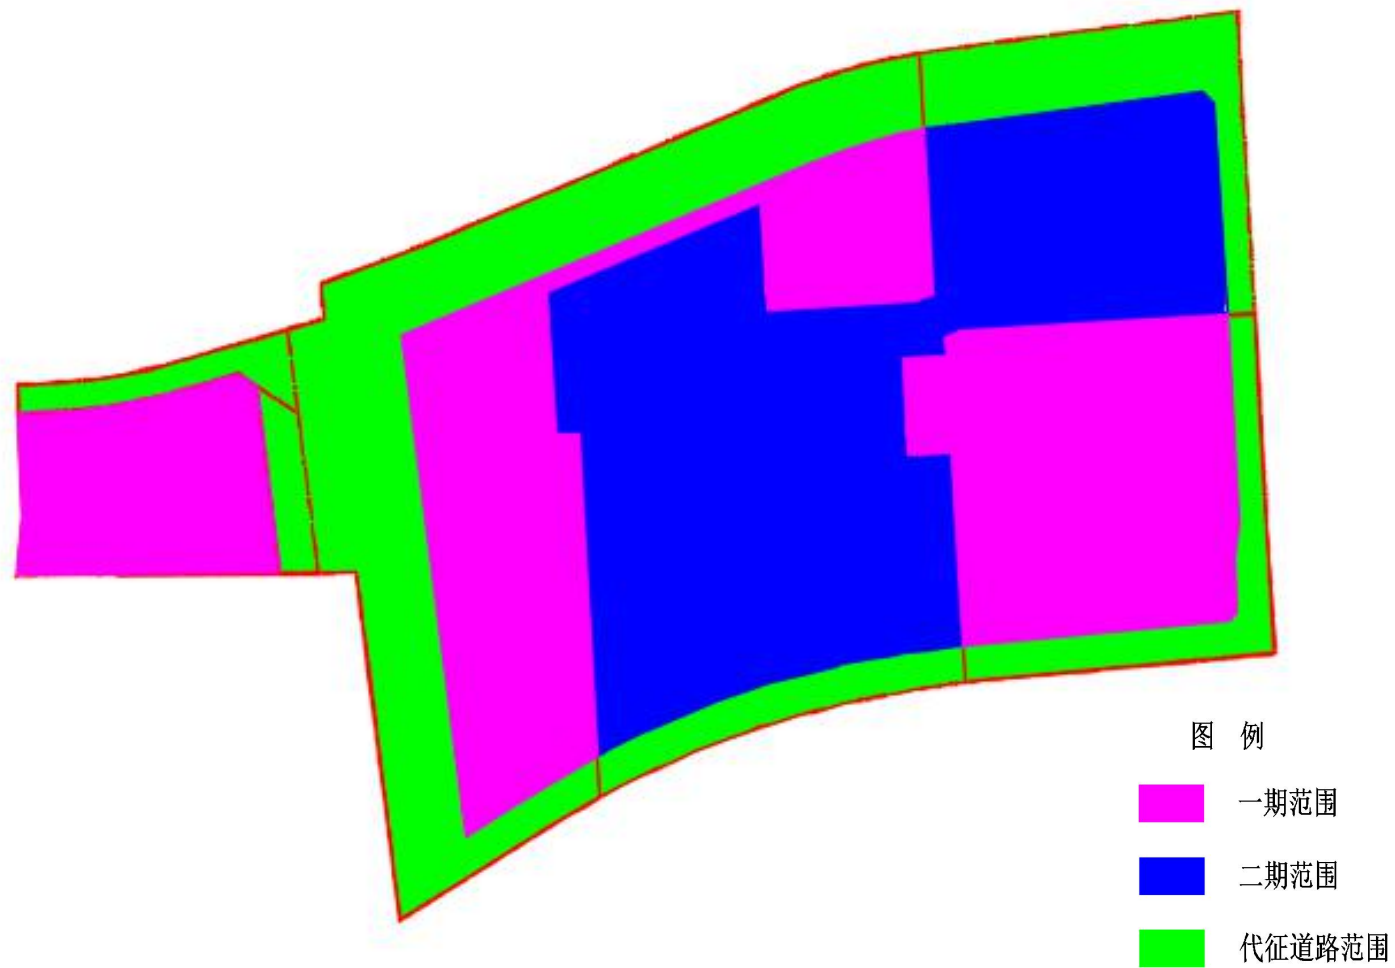
图 1-2 本次总结范围在项目场地内的相对位置图

本次总结报告范围针对广东广雅中学花都校区建设工程（二期）及代征用地区，占地面积共  $11.28\text{hm}^2$ ，位于水保方案设置分区里的主体工程区、施工营造区、临时堆土区及代征用地区部分。通过对水保方案水土流失防治责任范围进行剥离计算分析，广东广雅中学花都校区建设工程（二期）的水土流失防治责任范围面积为  $11.30\text{hm}^2$ ，其中项目建设区面积为  $11.28\text{hm}^2$ ，直接影响区面积为  $0.02\text{hm}^2$ 。

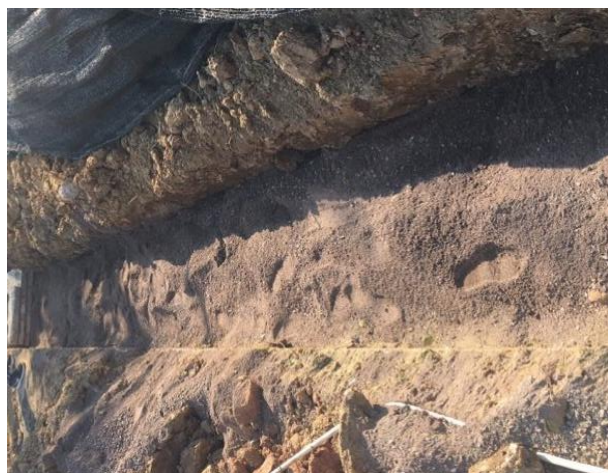
砖砌排水沟施工

①砖砌排水沟：根据与监理单位沟通及查阅相关资料可知，项目场地内实际实施的砖砌排水沟工程量较剥离后的水保方案设置工程量多。在施工过程中，施工单位对排水沟的布设进行了优化，实际实施的砖砌排水沟长度、质量均能满足本项目施工期间的排水要求。项目施工期间，项目区的砖砌排水沟运行情况稳定、良好，项目区未发生过严重的水土流失事件。

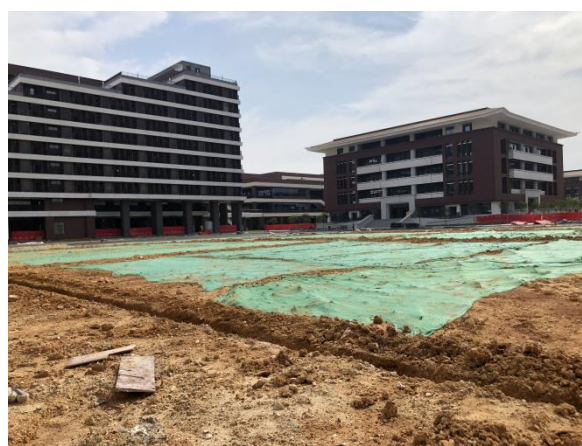
塑料彩条布苫盖+砖砌沉沙池

②塑料彩条布苫盖：根据与监理单位及查阅相关资料可知，项目场地内实际实施的塑料彩条布苫盖工程量较剥离后的水保方案设置工程量多。在施工过程中，加强了对场地内裸露地表的临时苫盖措施，避免大面积裸露的地表，有效防止了项目区的水土流失现象。

③砖砌沉沙池：根据与监理单位及查阅相关资料可知，项目场地内实际实施的砖砌沉沙池工程量较剥离后的水保方案设置工程量多。实际实施的砖砌沉沙池数量、质量均能满足本项目施工期间的排水要求。在施工过程中，施工单位定期对砖砌沉沙池进行清淤处理，保持其运行情况良好，已实施的砖砌沉沙池能满足项目区的沉沙要求，降低排水中夹带的泥沙量，出水口处的水质可满足排水要求。

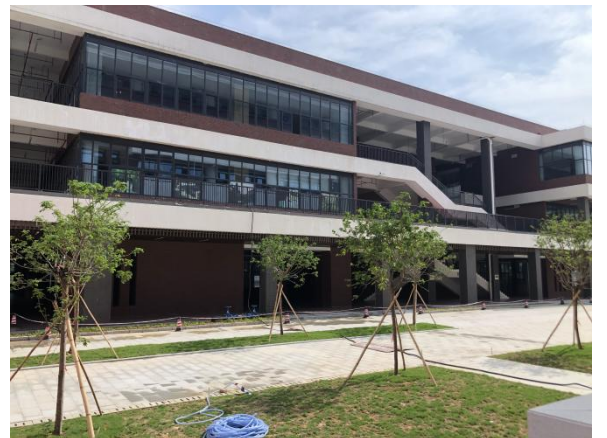
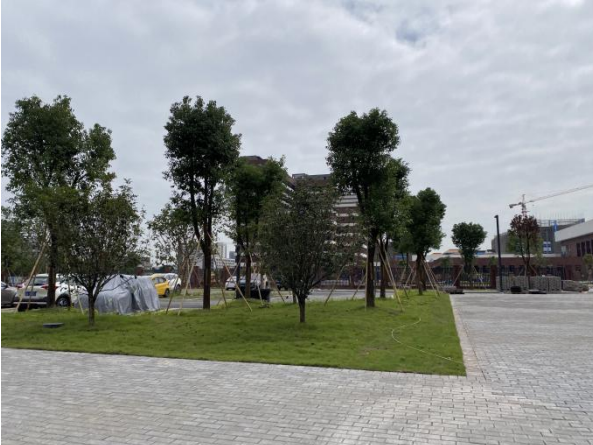
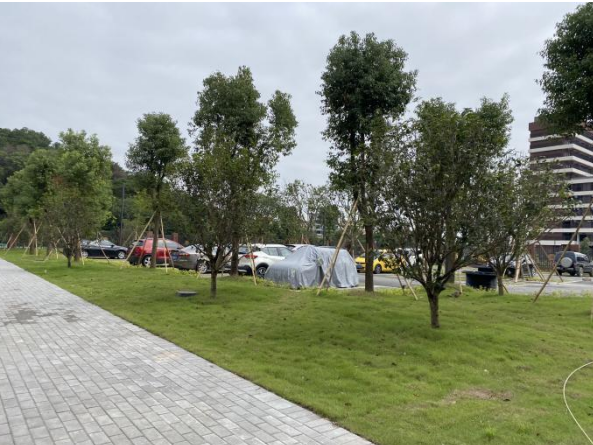
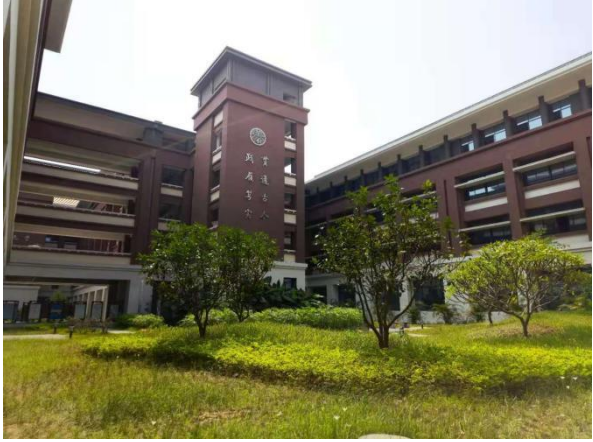
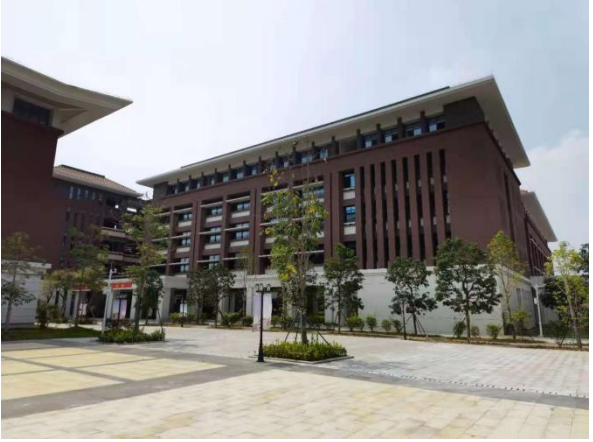
| <p>景观绿化</p> | <p>建筑物现状</p> |

| <p>景观绿化</p> | <p>景观绿化</p> |

①景观绿化：根据与监理单位沟通及查阅相关资料可知，项目场地内实际实施的景观绿化工程量与剥离后的水保方案设置工程量保持一致，已实施的景观绿化工程量及质量能满足水土保持相关要求，减少地表裸露，能有效拦截降雨，缓解地面冲刷，减少水土流失。经现场实地勘察可知，项目场地内的植物生长态势总体良好，未发现有大面积枯死、病死的植株。项目场地内基本无大面积裸露地表，非硬化区域均已采取植物措施。

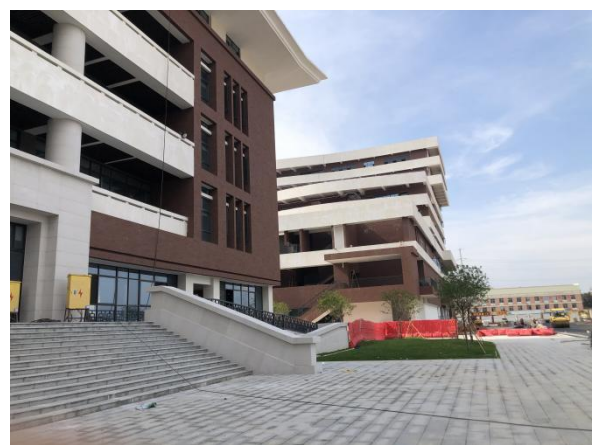
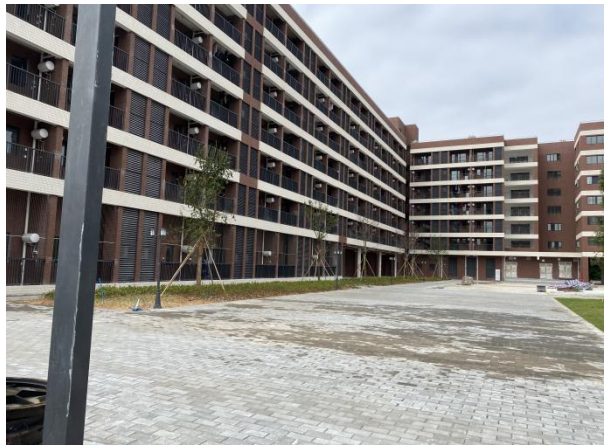
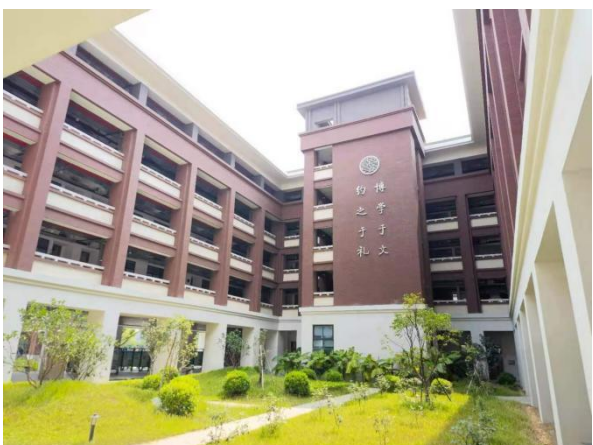
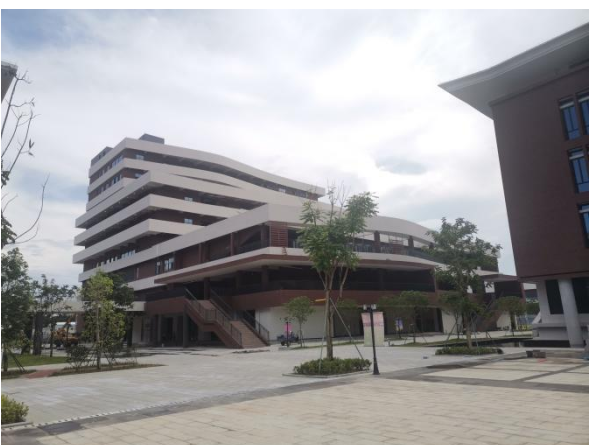
| <p>建筑物现状+景观绿化</p> | <p>建筑物现状+景观绿化</p> |
